MITTAUSPÖYTÄKIRJA

Oy Grana Finland Ab: Pesuallashanan Biston
painekeheet

Tehtävänä oli määrittää pesuallashanan Biston paineenkestävyys standardin SFS-EN 817 [1] mukaisesti.

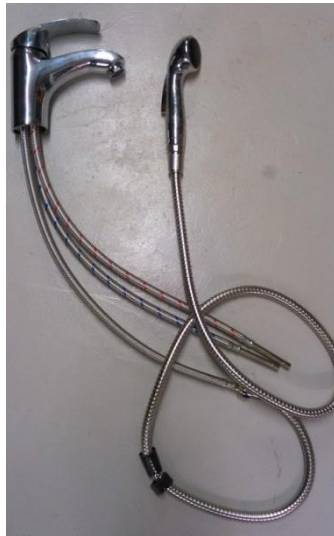
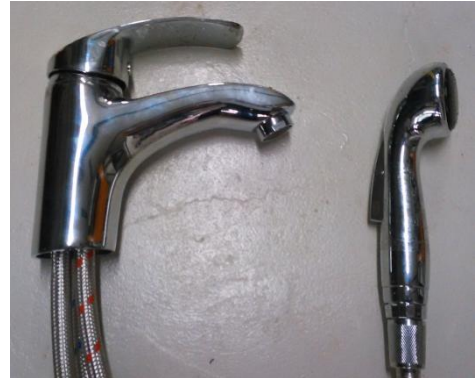
Kuva 1. Mitattu pesuallashana Biston.

Mitattavana vesikalusteena oli tehdasvarastosta saatu Oy Grana Finland Ab:n valmistama pesuallashana mallia Biston (1 kpl, tuotenumero 10303). Hanan runko on valmistettu kromatusta messingistä. Vesivirtaaman säätöosa on ke-raaminen.

Hana koostuu rungosta, bideesuihkusta ja juoksuputkesta. Hanan liitosjohdot on valmistettu PE-X-muoviputkista päällystettynä metallipunoksella. Hana liitetään vesijohtoverkoston helmiliitoksin. Hanan tilavuusvirran sekä lämpötilan säätö tapahtuu yksiotekahvalla. Kuvassa 1 on esitetty mitattu hanatyyppe.
